**Implementação de Fiscalização de Segurança sobre empresas
subcontratadas que realizam atividades de alto risco na
construção**

O presente trabalho se desenvolveu em uma empresa multinacional de grande porte do ramo de engenharia e construção, durante a construção de um FPSO no estado do Paraná.

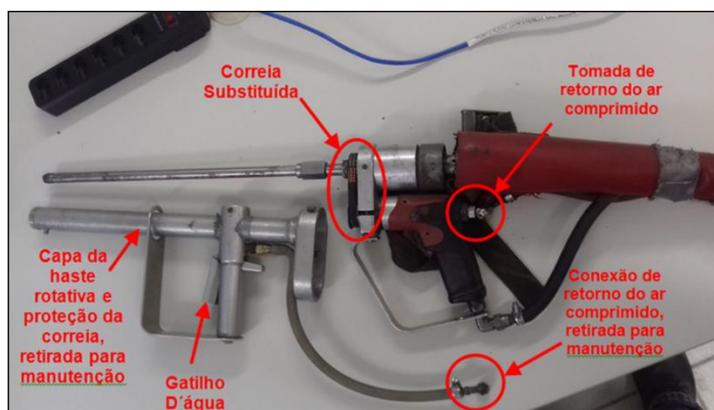
01 - No dia 21/12/2016, às 00hs no M6 acima do L1, o operador de bomba de hidrojato realizava tarefa de manutenção para substituição de correia dentada da pistola pneumática de hidrojetamento, quando ao realizar teste com acionamento da mesma para verificar o giro da haste e da correia dentada, ocorreu disparo acidental de jato de água, atingindo-o lateralmente na região do abdômen.

Figura 1 - Falha da pistola (Acidente 01)

Causas básicas		
Nº	Código	Descrição da causa
1	MA01	Aspectos preventivos inadequados (teste realizado em campo pelo operador de hidrojato e não pelo hidrojatista, utilizando bomba de ultra-alta pressão de 40.000psi e não na bancada de teste com 100psi)
2	ED04	Planejamento deficiente (manutenção realizada no local da atividade e não no local designado para tal fim)

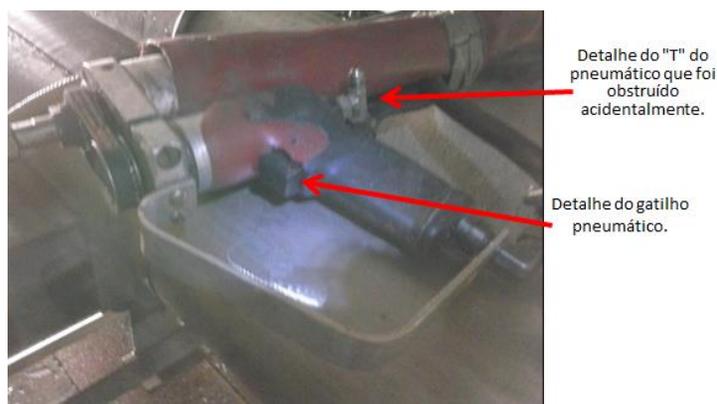
Figura 2 - Detalhe da pistola (Acidente 01)

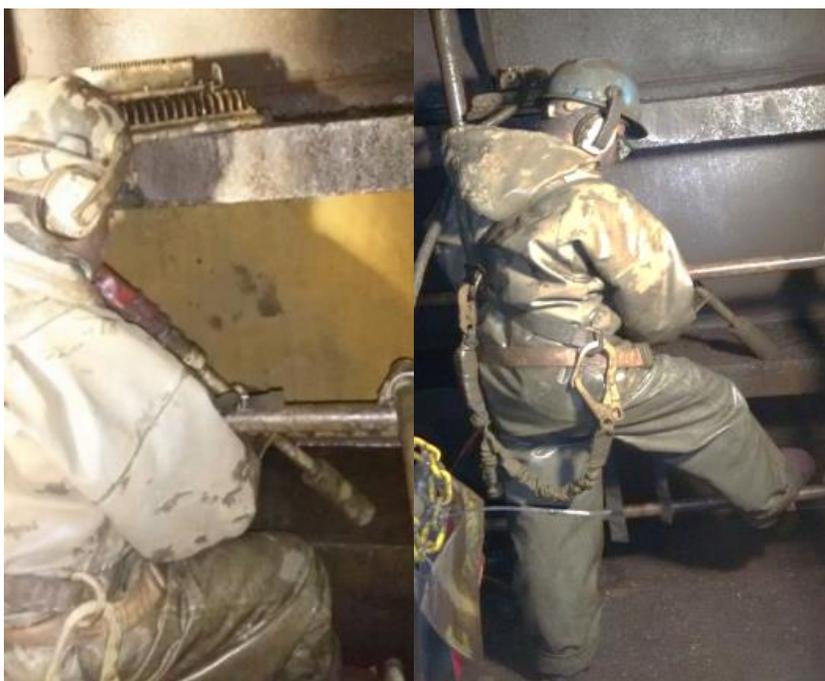
02 - No dia 11/11/2017, às 11h:45 no Tanque 06 Lastro Bombordo. Colaborador realizando atividade de hidrojetamento na antepara do costado do tanque 06 lastro bombordo, sentiu um objeto (luminária) batendo em seu ombro esquerdo e fez um movimento involuntário, que desviou a pistola de hidrojato com o jato acionado, em direção ao seu pé direito.

Figura 3 - Posição do Hidrojetista (Acidente 02)

Causas básicas		
Nº	Código	Descrição da causa
1	SD09	Identificação e avaliação deficiente das exposições a perdas (colaborador não percebeu que o pé poderia estar no exposto no raio de ação do jato)
2	II05	Avaliação deficiente da condição conveniente para operar (manter a pistola acionada para evitar o tranco quando do reacionamento do hidrojato)
3	II06	Avaliação deficiente para o começo de uma operação (falta de preparação e organização da área com as ocorrências de elementos soltos)
4	UD04	Sobrecarga ou proporção de uso excessivo (elemento de proteção não resistiu à exposição por tempo prolongado do hidrojato)

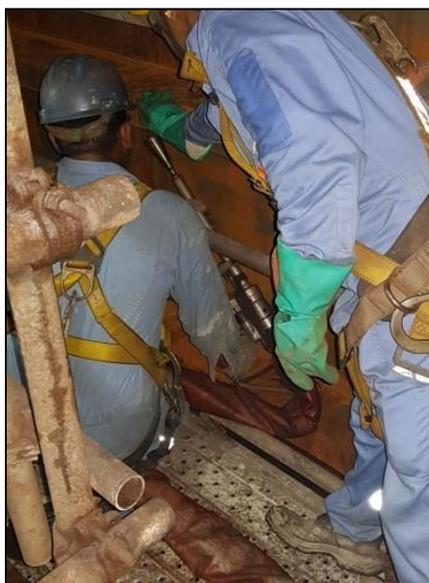
03 - No dia 24/01/2018, às 10:15 no Tanque 07 Lastro bombordo, durante atividade de hidrojateamento, o encarregado da equipe, ao se aproximar do hidrojatista para passar uma orientação, se desequilibrou projetando a mão direita para frente em direção ao jato de água.

Figura 4- Posição do encarregado (Acidente 03)

Causas básicas		
Nº	Código	Descrição da causa
1	ED01	Desenvolvimento inadequado de normas (Não seguiu a recomendação de segurança da APR)
2	SD09	Identificação e avaliação deficiente das exposições a perdas (Encarregado não avaliou corretamente o risco de acessar a área e abordar o hidrojatista)
3	HE01	Avaliação deficiente das necessidades e dos riscos (Não havia uma barreira de isolamento na área da atividade)

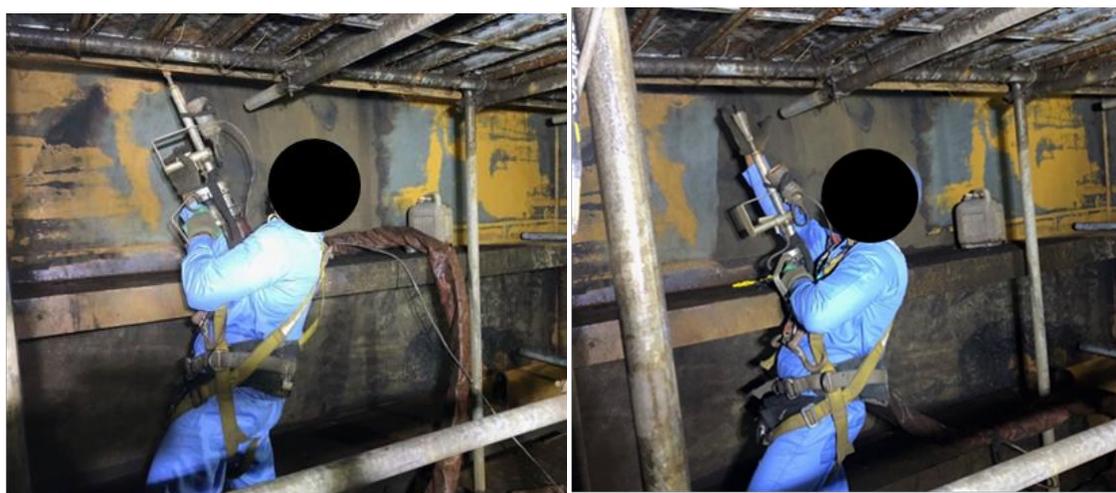
04 - No dia 08/03/2018, às 01:05 no Slop Tank boreste, colaborador realizando atividade de hidrojateamento sobre cabeça no reforço horizontal da antepara do tanque, posicionou parte da mangueira de alimentação (ar e água envoltas por aramida) sobre o reforço da antepara inferior (mesa) para melhor posicionamento na execução tarefa. Durante a execução da atividade, a mangueira veio a escorregar da mesa e, por reflexo, o hidrojetista tentou segura-lá com a mão direita. Neste momento, a pistola foi projetada lateralmente devido ao peso da queda da mangueira e o colaborador, de forma involuntária, tentou segurar a haste da pistola, colocando sua mão direita no raio de projeção do jato de água residual.

Figura 5- Posição do hidrojetista durante a realização da tarefa (Acidente 04)

Causas básicas		
Nº	Código	Descrição da causa
1	ED01	Desenvolvimento inadequado de Normas (Posicionamento inadequado da mangueira sobre o reforço longitudinal devido à proximidade do power box)
2	SD11	Localização inadequada do trabalhador, de acordo com as exigências que a tarefa demanda (O back não estava junto ao power box)
3	SD09	Identificação e avaliação deficiente das exposições a perdas (O encarregado estava próximo e não orientou o back a se posicionar junto ao power box)

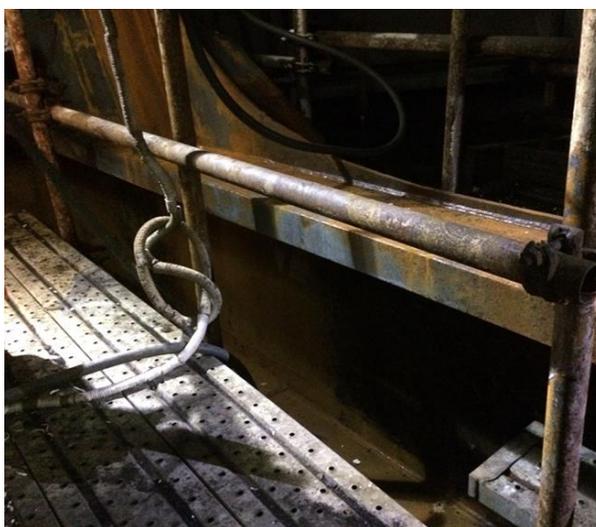
05 - No dia 15/03/2018, às 02:50 no Tanque 01 Lastro bombordo, durante atividade de hidrojateamento da antepara inferior do Tanque, o hidrojatista tentou se movimentar lateralmente partindo da posição "agachado" impulsionando seu corpo para realizar o deslocamento com a pistola acionada, desequilibrou-se e bateu a pistola em um tubo de andaime vertical do guarda corpo, projetando a pistola de forma involuntária em direção à sua perna esquerda na região medial do joelho.

Figura 6 - Local do acidente (Acidente 05)

Causas básicas		
Nº	Código	Descrição da causa
1	ED03	Manutenção inadequada das normas / procedimentos (Não foi respeitado o intervalo mínimo entre jornadas de 11 horas, de acordo com o artigo 66 da CLT, bem como no dia anterior ultrapassou o limite de 10 horas diárias de trabalho, de acordo com o artigo 59 da CLT).
2	SD09	Avaliação e cumprimento deficiente das exposições a perdas (Colaborador não seguiu as recomendações descritas na APR)
3	MD06	Tentativa de economizar tempo e esforço (Colaborador, para ganhar tempo, retomou a atividade sem recolocar a roupa de proteção que havia utilizado durante praticamente toda sua jornada de trabalho)
4	ED03	Manutenção inadequada das normas / procedimentos (Colaborador, para ganhar tempo, retomou a atividade sem recolocar a roupa de proteção que havia utilizado durante praticamente toda sua jornada de trabalho).
5	ED01	Desenvolvimento inadequado de normas / procedimentos (Back acionou o equipamento sem garantir que as medidas de segurança teriam sido adotadas pelo seu colega de trabalho)

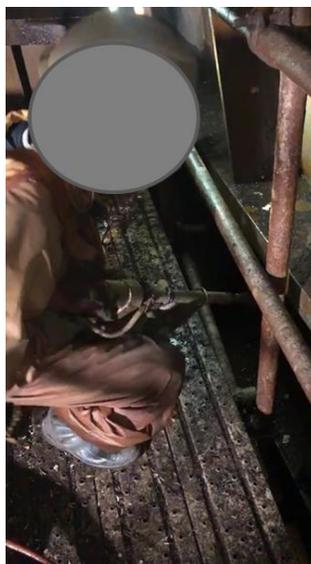
Figura 7 - Posição do hidrojatista (Acidente 05)
